# MESURES DE DÉPÔTS

dans l'environnement de l'aéroport de  
Nantes-Atlantique

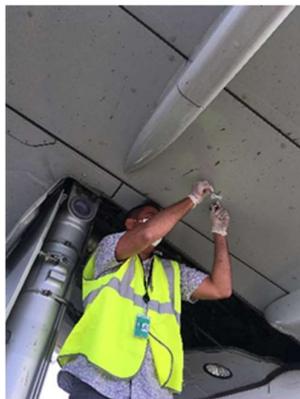
*Collecte de dépôts présents sur l'intrado de l'aile*

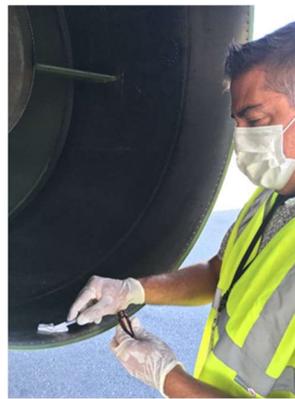
*Collecte de dépôts en sortie de réacteur*

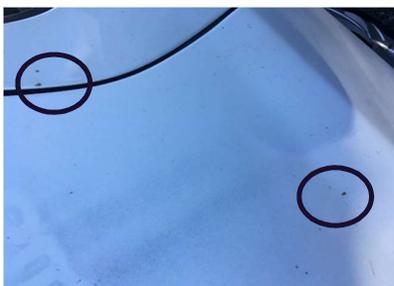
*Exemple de taches collectées sur une voiture*

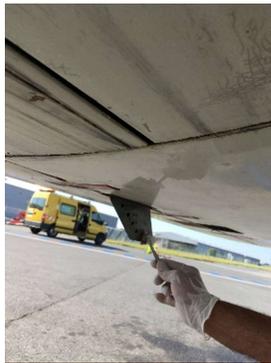
*Prélèvement (réf. L2103-10) au niveau du mât de drainage du réacteur gauche*

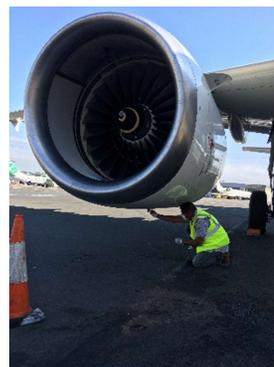
*Prélèvement (réf. L2103-20) au niveau du mât de drainage du réacteur droit*

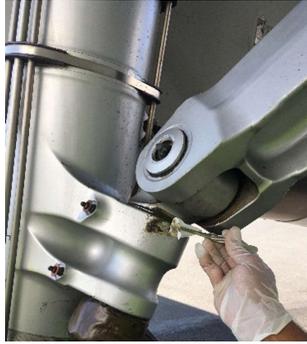
Prélèvement de graisse (réf. L2103-02)  
au niveau du train d'atterrissage

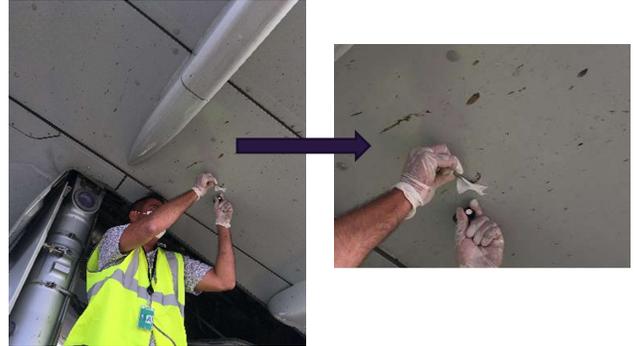
Prélèvement (réf. L2103-05) au niveau de l'intrados de l'aile gauche

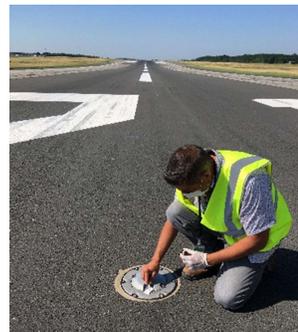
Prélèvement (réf. 2103-17)  
en seuil 21

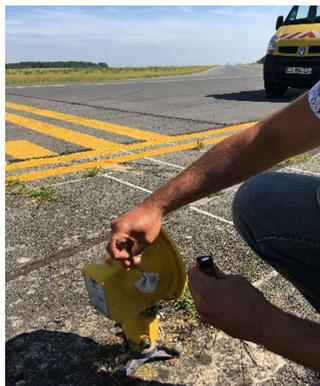
Prélèvement (réf. L2103-08) sur feux de piste en bretelle ALPHA

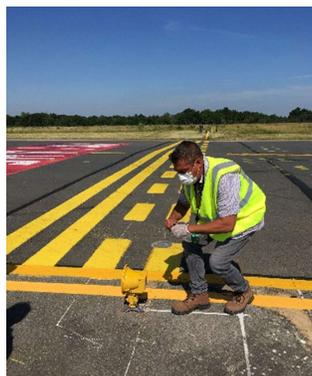
Prélèvement (réf. L2103-01) sur feux de piste en bretelle FOXTROT

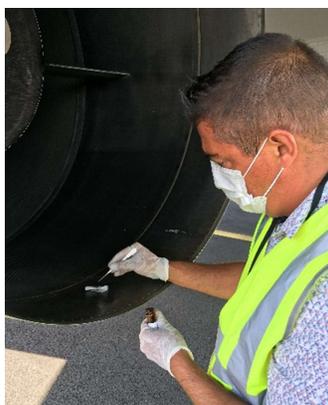
Deux prélèvements ont été réalisés respectivement au niveau des tuyères des réacteurs gauche et droit. Il est à noter l'absence de dépôts visibles sur les tuyères.

Prélèvement (réf. L2103-06) sur tuyère du réacteur gauche

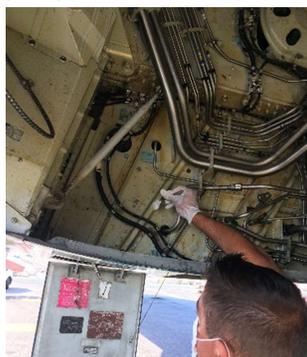
Lors de prélèvement de graisse au niveau du train d'atterrissage, nous avons observé des traces à l'intérieur du puits du train d'atterrissage. Il nous est alors paru intéressant de procéder à un prélèvement. Après examen plus approfondi, il s'avère que ces traces sont dues à la présence de produit anticorrosion. Très peu de dépôt visible a été observé sur la lingette après prélèvement.

Prélèvement (réf. L2103-09) à l'intérieur du puits du train d'atterrissage gauche

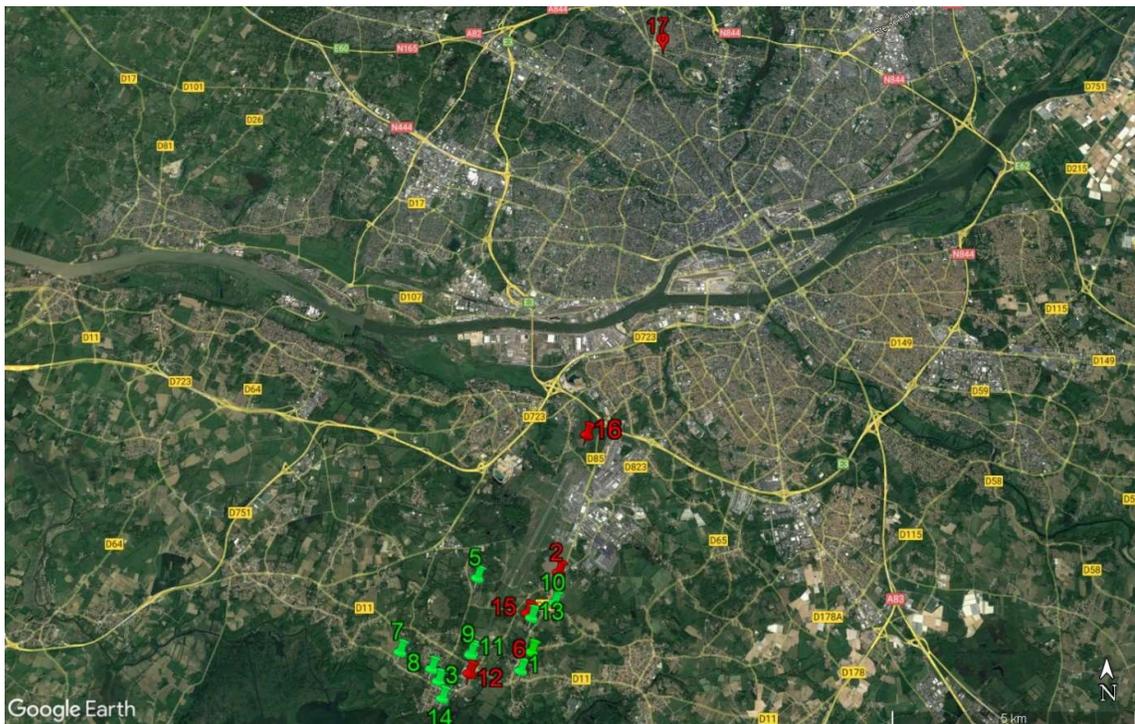
Localisation des sites où des dépôts ont été observés (en vert et en rouge). Les sites en rouge ont été sélectionnés pour collecte et analyse

La carte suivante localise les 15 sites sur lesquels des dépôts nous ont été signalés. Parmi ces 15 sites, nous avons choisi 4 sites (3, 6, 12 15) mentionnés en rouge sur la carte pour collectes et analyses. Nous avons tenu compte de la localisation des différents sites entre eux en privilégiant la distance géographique entre les différents sites, les réponses aux questionnaires et la disponibilité des personnes à nous accueillir. Sur le site 15, nous avons constaté des dépôts gras sur une poignée amovible de piscine en plastique fixée à l'intérieur du bassin à l'aide de ventouse afin d'aider les jeunes enfants à sortir de l'eau. Après accord du propriétaire cette poignée a été également transmise au laboratoire pour analyse.

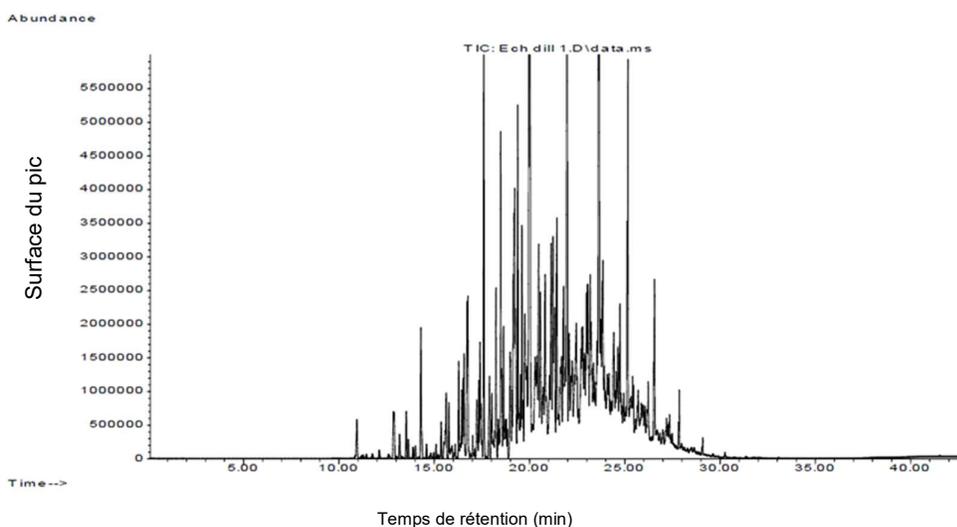
Echantillon 1 : Kérosène imbrulé

La comparaison des 3 chromatogrammes montre des signatures chimiques caractéristiques et différentes les uns des autres entre les 3 produits purs ce qui permettra éventuellement de pouvoir différencier ces 3 composés dans les dépôts collectés dans l'environnement de l'aéroport. Le kérosène se caractérise par une « signature chimique » avec une prédominance de composés plus légers que ceux enregistrés dans l'huile moteur qui présente une « signature chimique » axée vers des composés plus lourds. Le produit de dégivrage présente également une « signature chimique » caractéristique (pics chromatographiques larges et présence de propylène glycol).

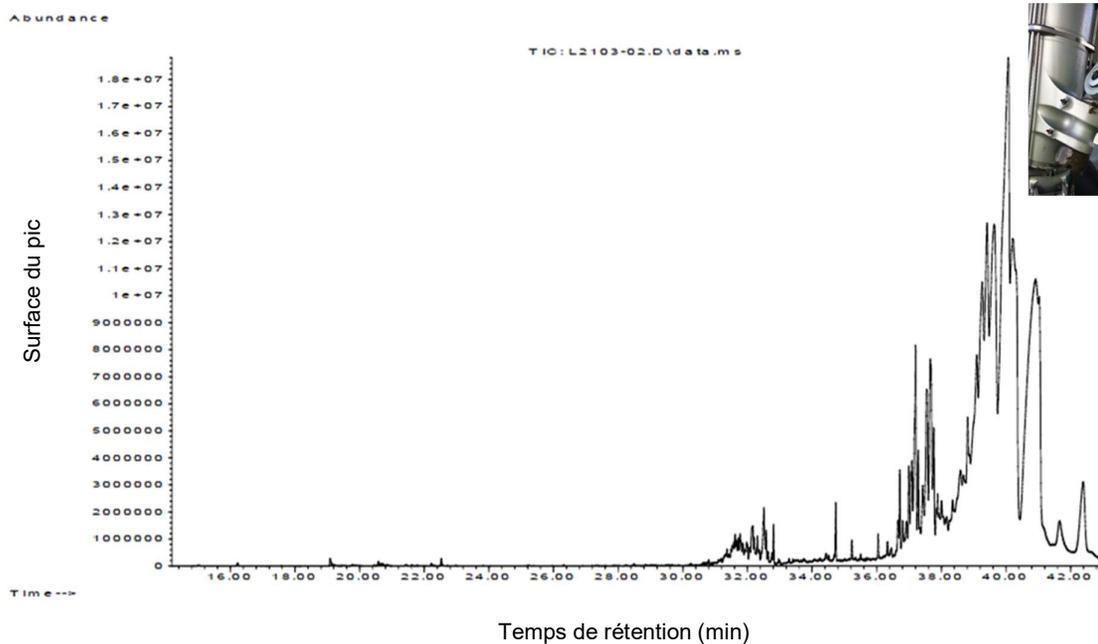
Lingette L2103-02 : pièce mobile train d'atterrissage

Les « signatures chimiques » des dépôts collectées respectivement sur la pièce mobile du train d'atterrissage (graisse) et sur l'intra-do de l'aile gauche sont similaires : présence de composés lourds à partir du temps de rétention de 30 minutes. Cette similitude suggère que les taches présentes sous l'aile sont liées à la graisse présente sur le train d'atterrissage notamment lorsqu'il est sorti.

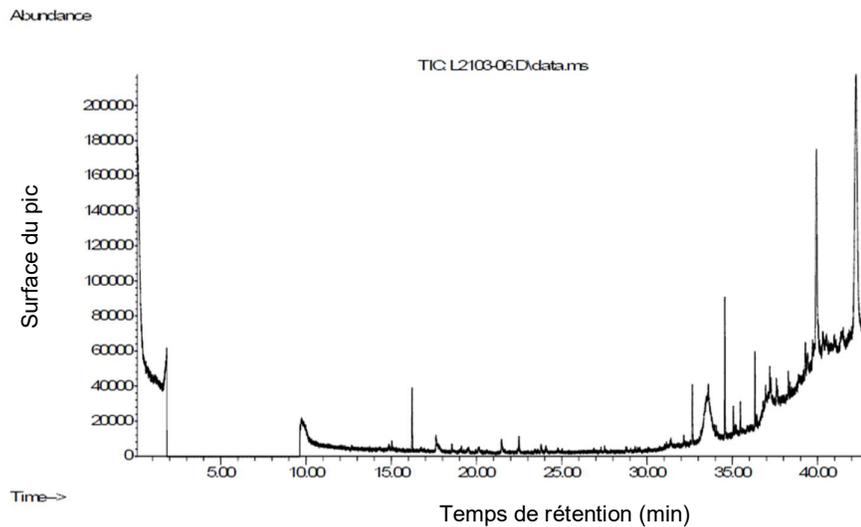
Lingette L2103-06 : tuyère réacteur gauche

Enfin, le chromatographe issu de l'analyse au niveau de la tuyère du réacteur se caractérise par peu de composés détectés à des concentrations faibles (les surfaces des pics chromatographiques sont très inférieures à celles des autres pics).

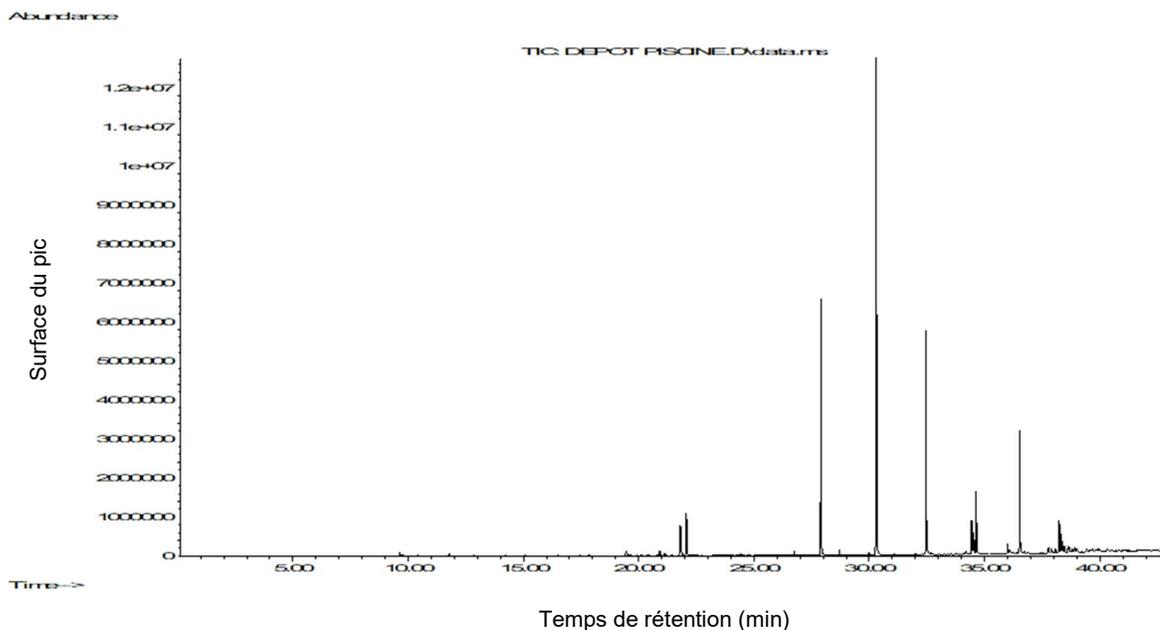
Sur la poignée de piscine, la « signature chimique » est visuellement différente de celles observées sur l'avion témoin et dans les produits purs. Aucun des marqueurs relevés dans les différents échantillons prélevés sur l'avion et dans les produits purs (kérosène, huile moteur, produit de dégivrage) n'a été retrouvé.

Chromatogramme obtenu sur la poignée de piscine

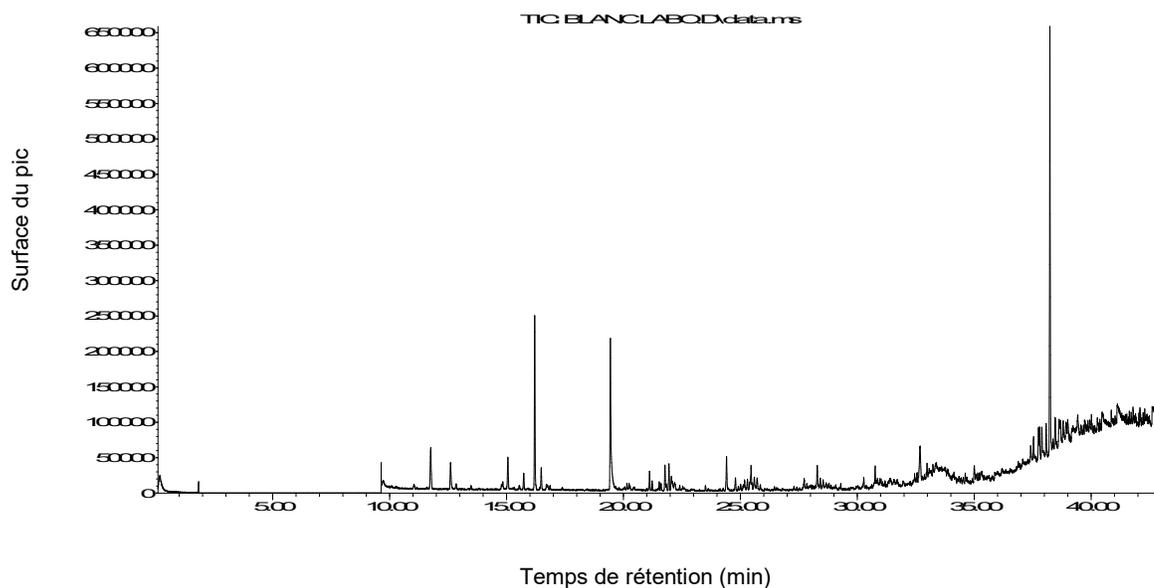
*Chromatogramme d'un blanc de lingette*

Les pics sur le chromatogramme sont dus aux composés organiques présents dans l'alcool isopropylique (IPA) qui imprègne la lingette.
